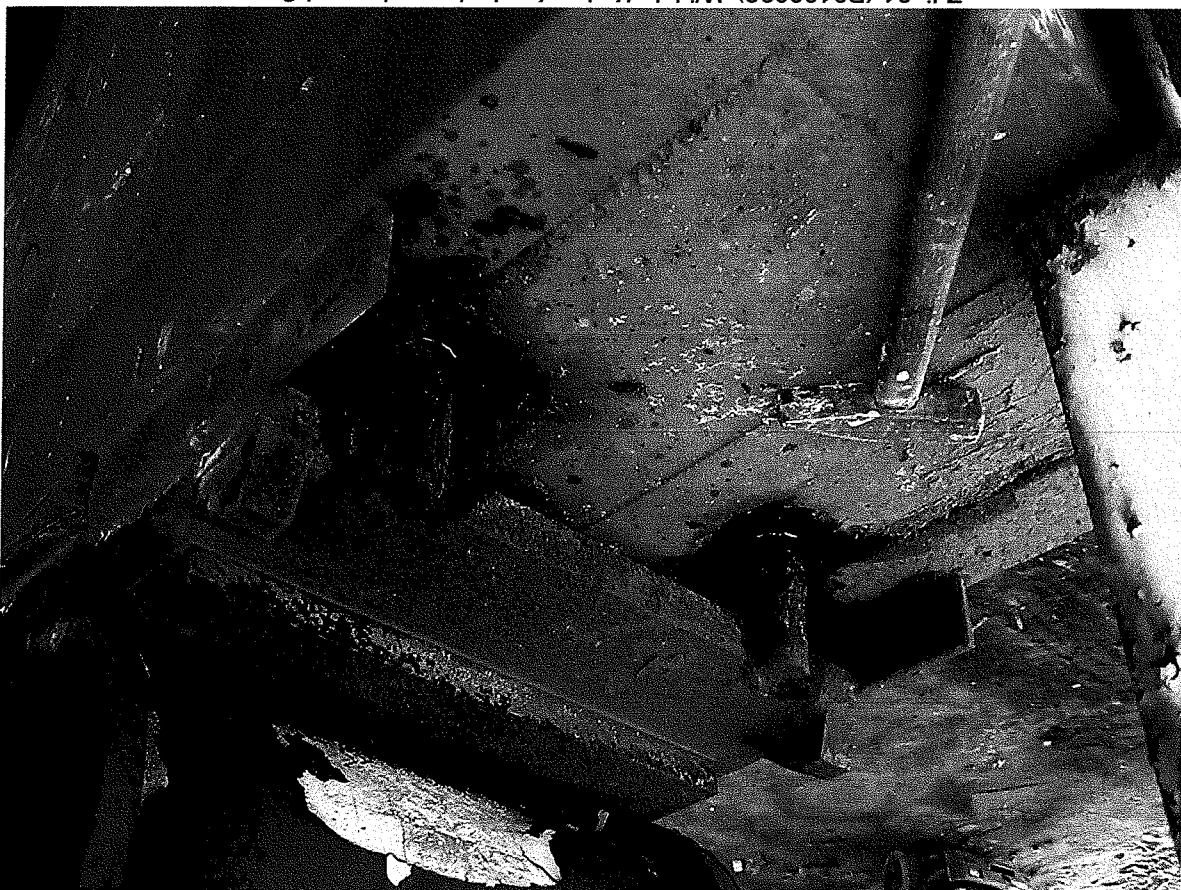
Zdj. 31 (P3180026) Widok dźwigarów dachowych w osi C  
- widok łożyska dźwigarów w osi 18- mocno skorodowane pręty kotwiące  $\phi$  32mm -

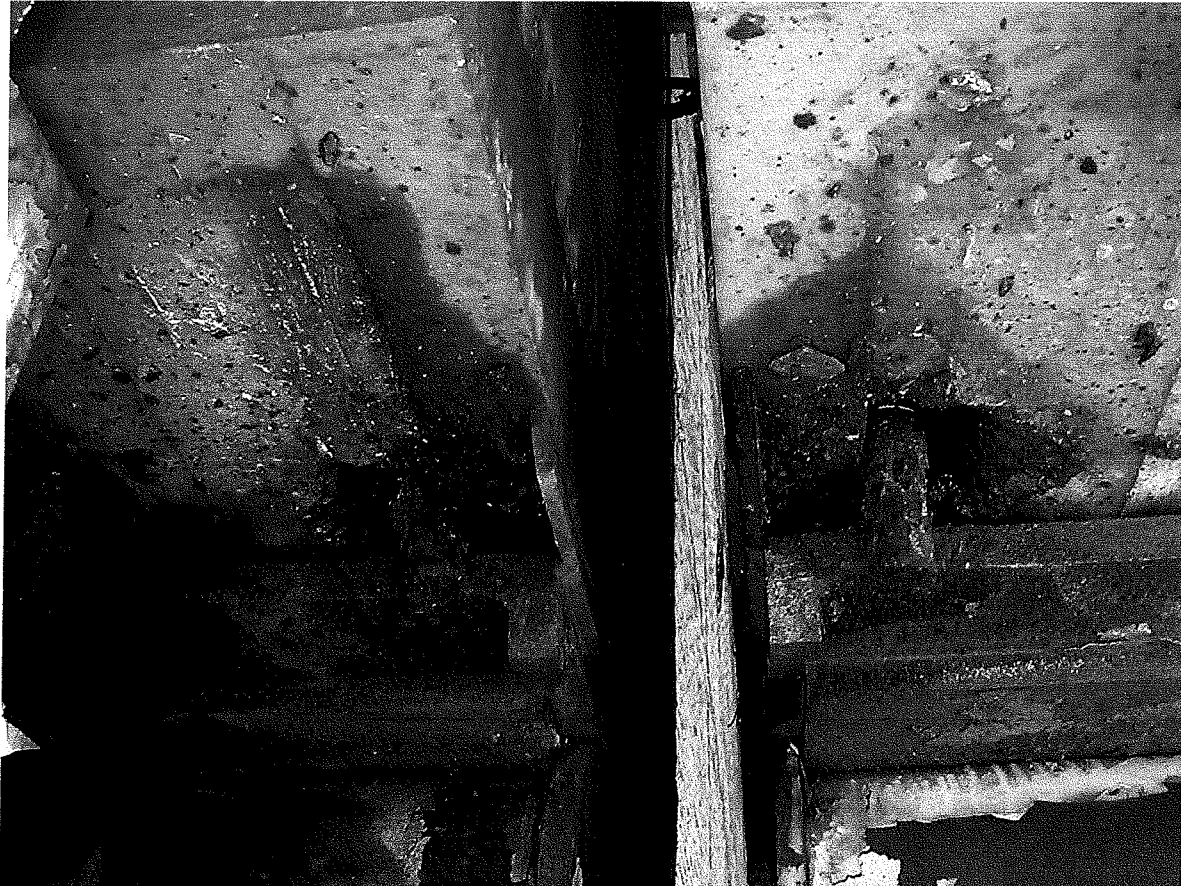
Zdj. 32 (P3180030) Widok dźwigarów dachowych w osi C  
- widok łożyska dźwigarów w osi 16 i 17- mocno skorodowane pręty kotwiące  $\phi$  32mm -

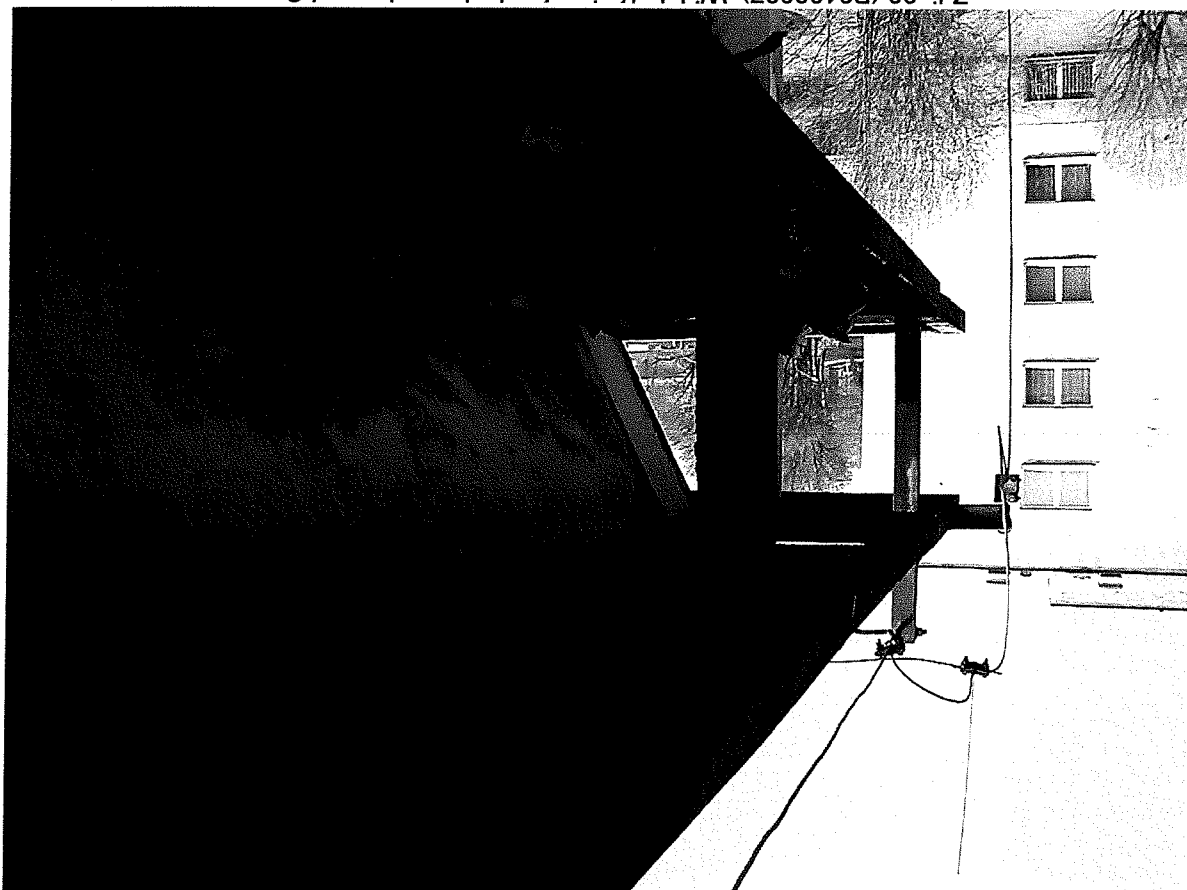
Zdj. 33 (P3180037) Widok dźwigarów dachowych w osi C –  
- widok pasa górnego ścianki ogniolowej biegnącej wzdłuż hali w osi C –

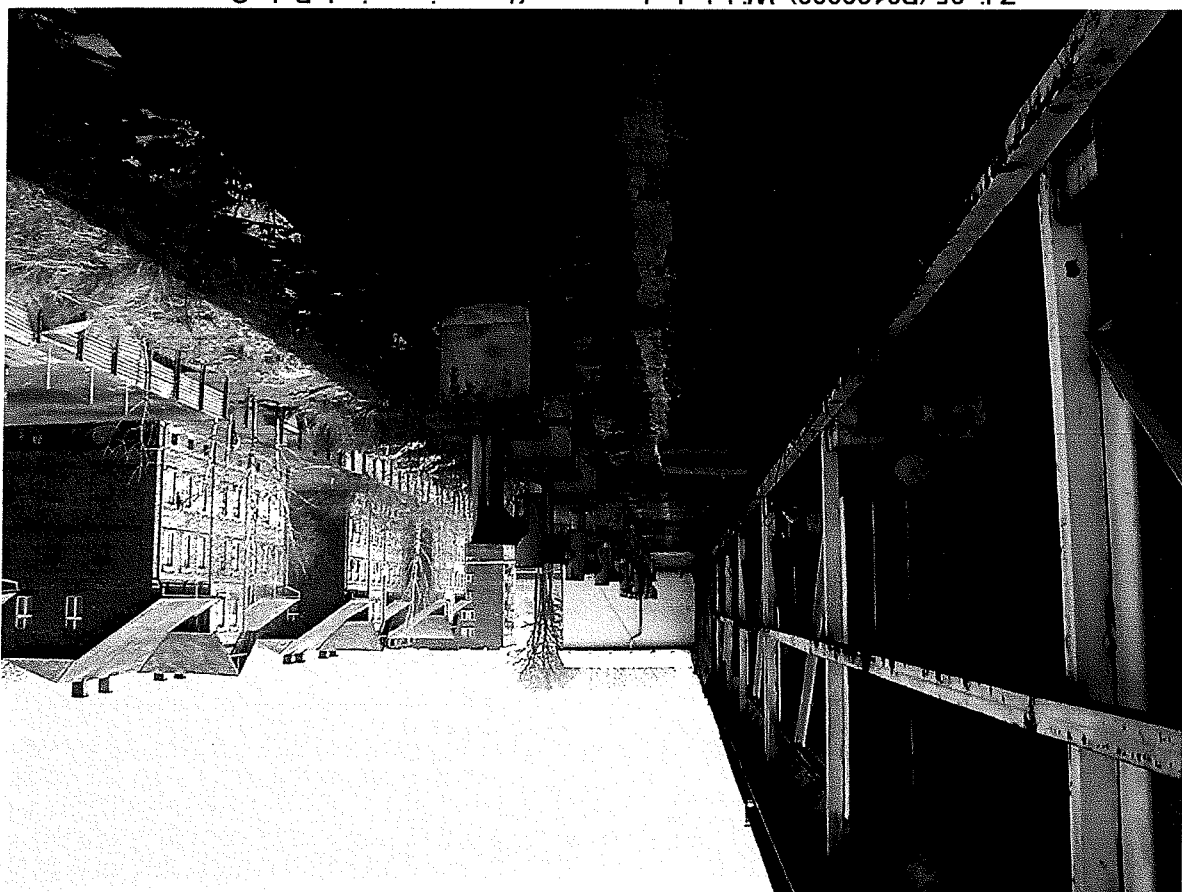
Zdj. 35 (P3180003) Widok dachu nawy północnej w osiach B do C  
- widok ogólny -

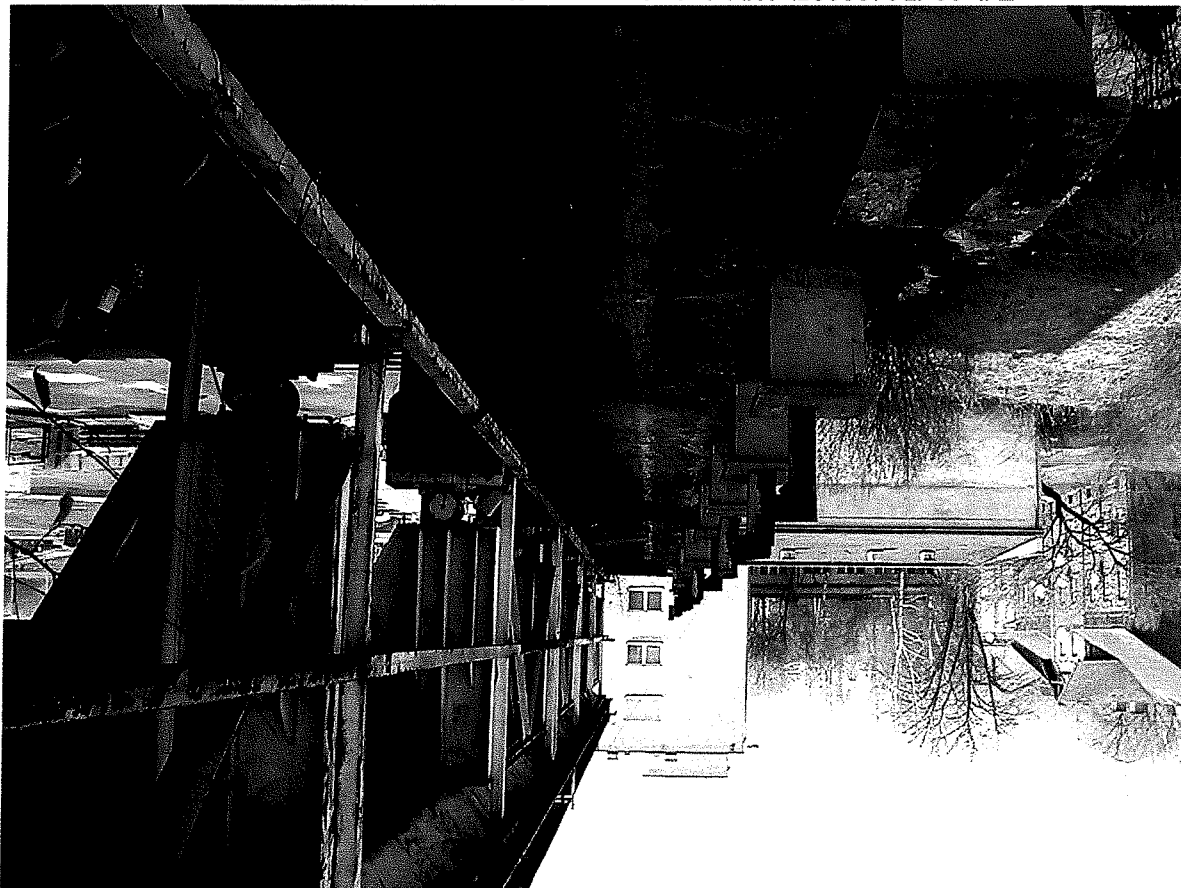
Zdj. 36 (P3180005) Widok dachu nawy północnej w osiach B do C  
- widok ogólny -
