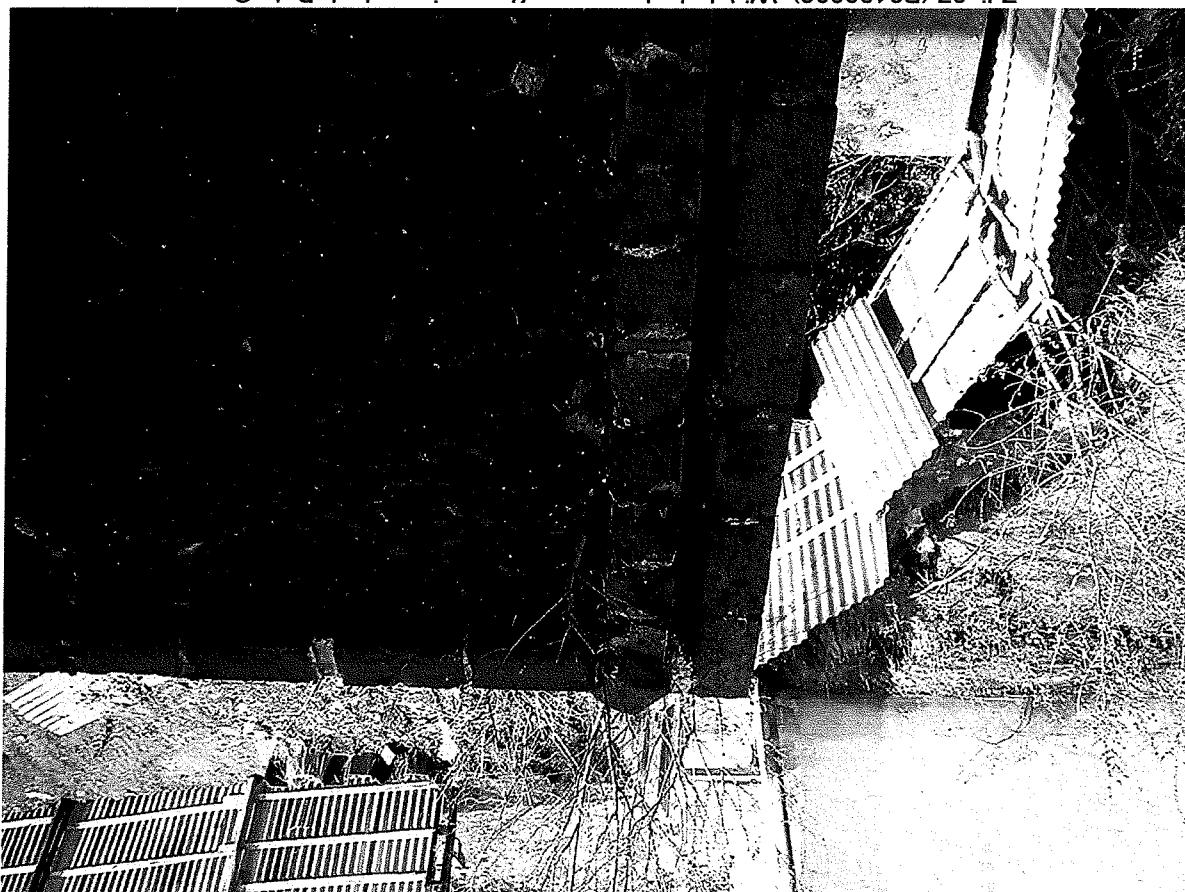
Zdj. 37 (P3180006) Widok dachu nawy północnej w osiach B do C  
- widok narożnika w części wschodniej oś B 24 – brak murków ogniowych i obrbek blacharskich –

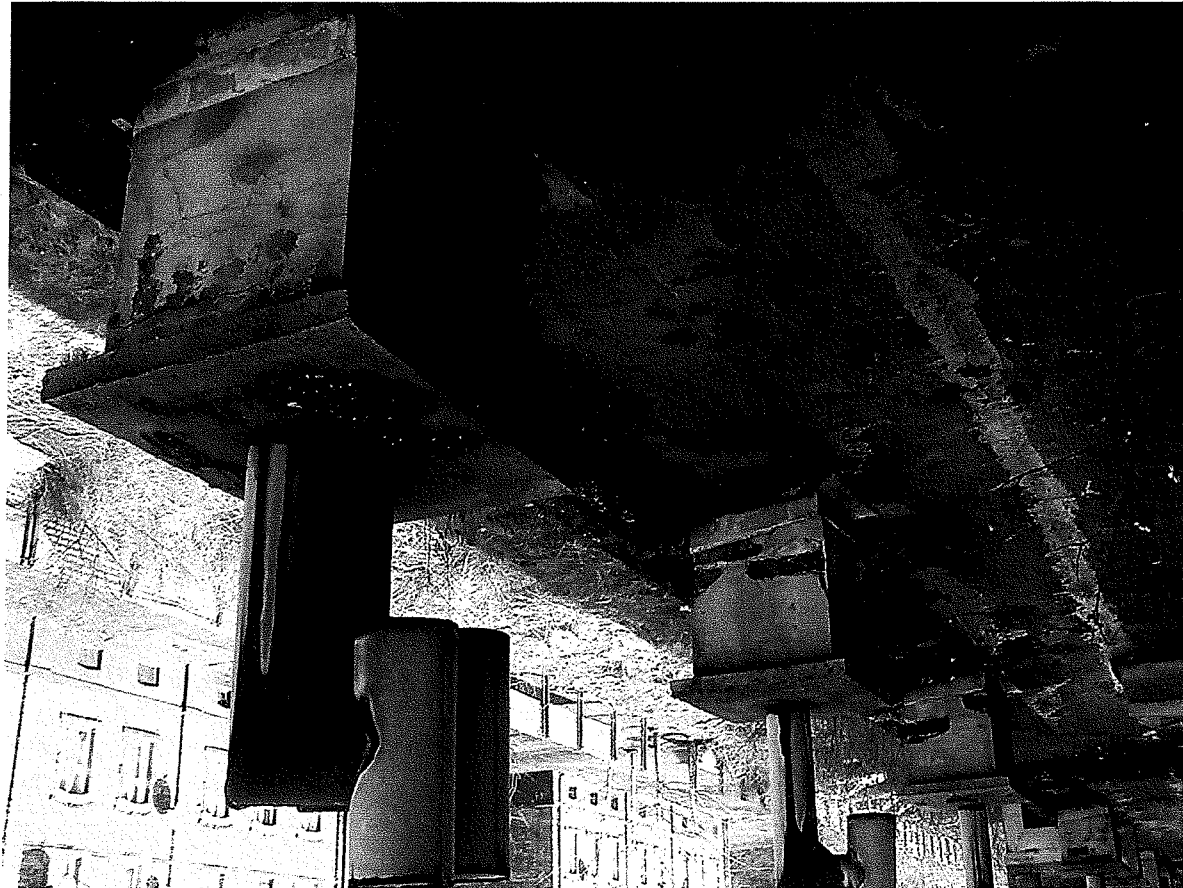
Zdj. 38 (P3180011) Widok dachu nawy północnej w osiach B do C  
- oś B 22 – brak murków ogniowych i obrbek blacharskich odspony tynk na kominach, skorodowane rury-

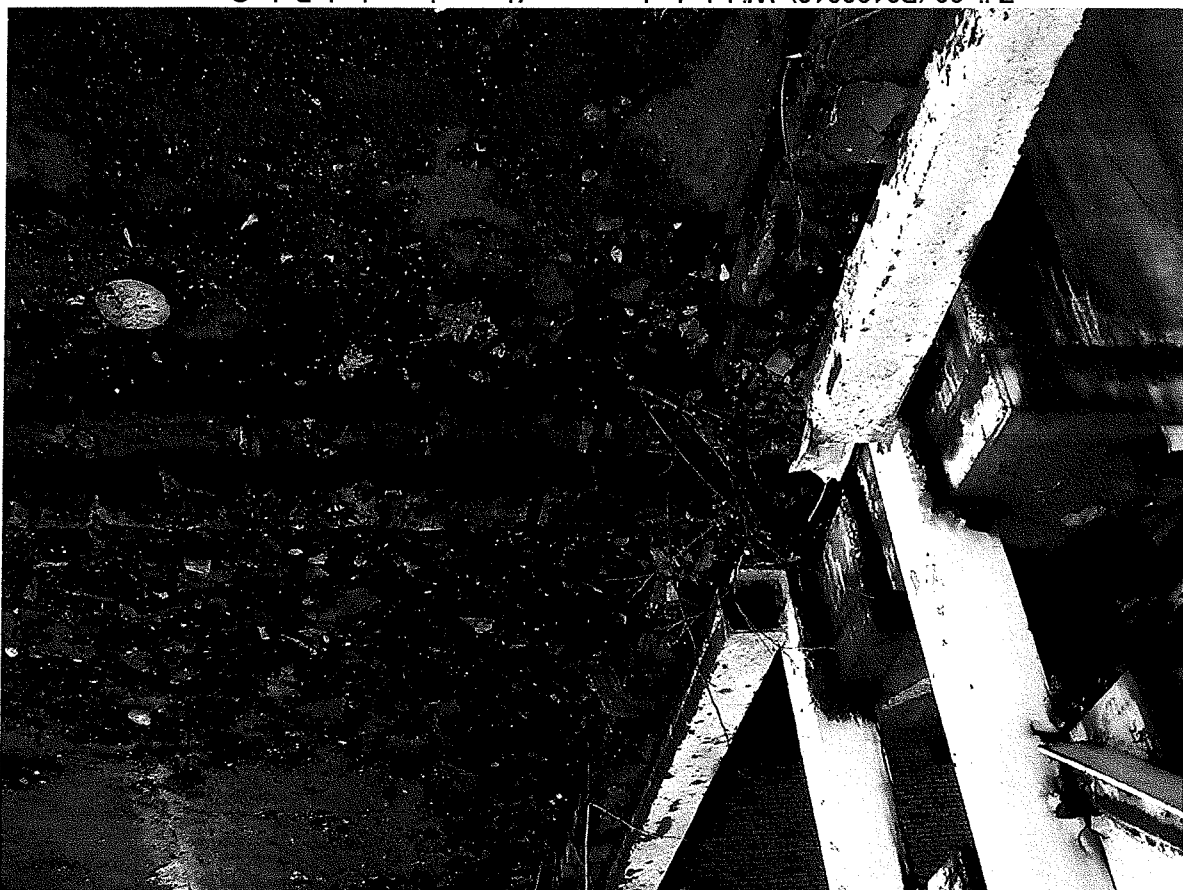
Zdj. 39 (P3180016) Widok dachu nawy północnej w osiach B do C -oś C 20 i 21-brak murków dylatacyjnych i obróbek blacharskich, niezabezpieczona konstrukcja przeszkleń-

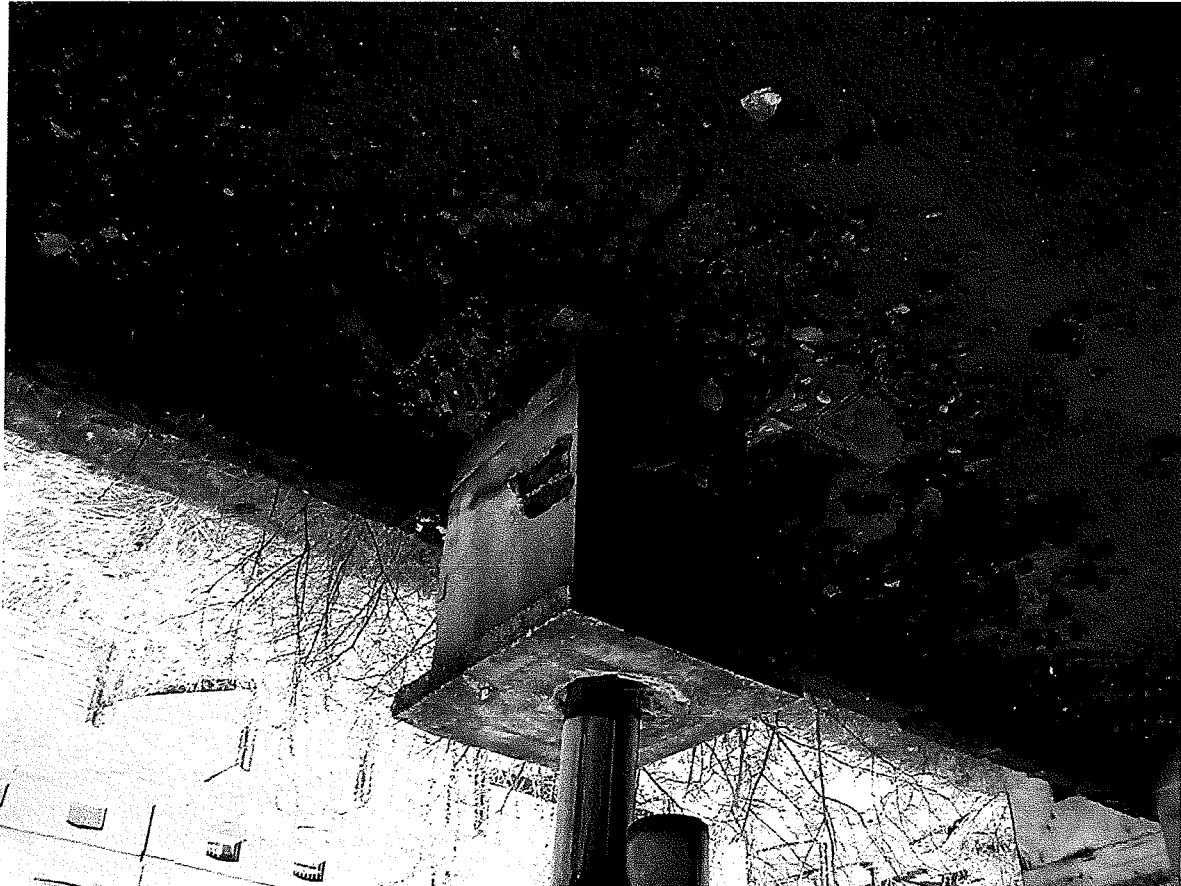
Zdj. 40 (P3180023) Widok dachu nawy północnej w osiach B do C - oś B 18 – brak murków ognioowych i obróbek blacharskich odszpojony tynk na kominach, skorodowane rury-

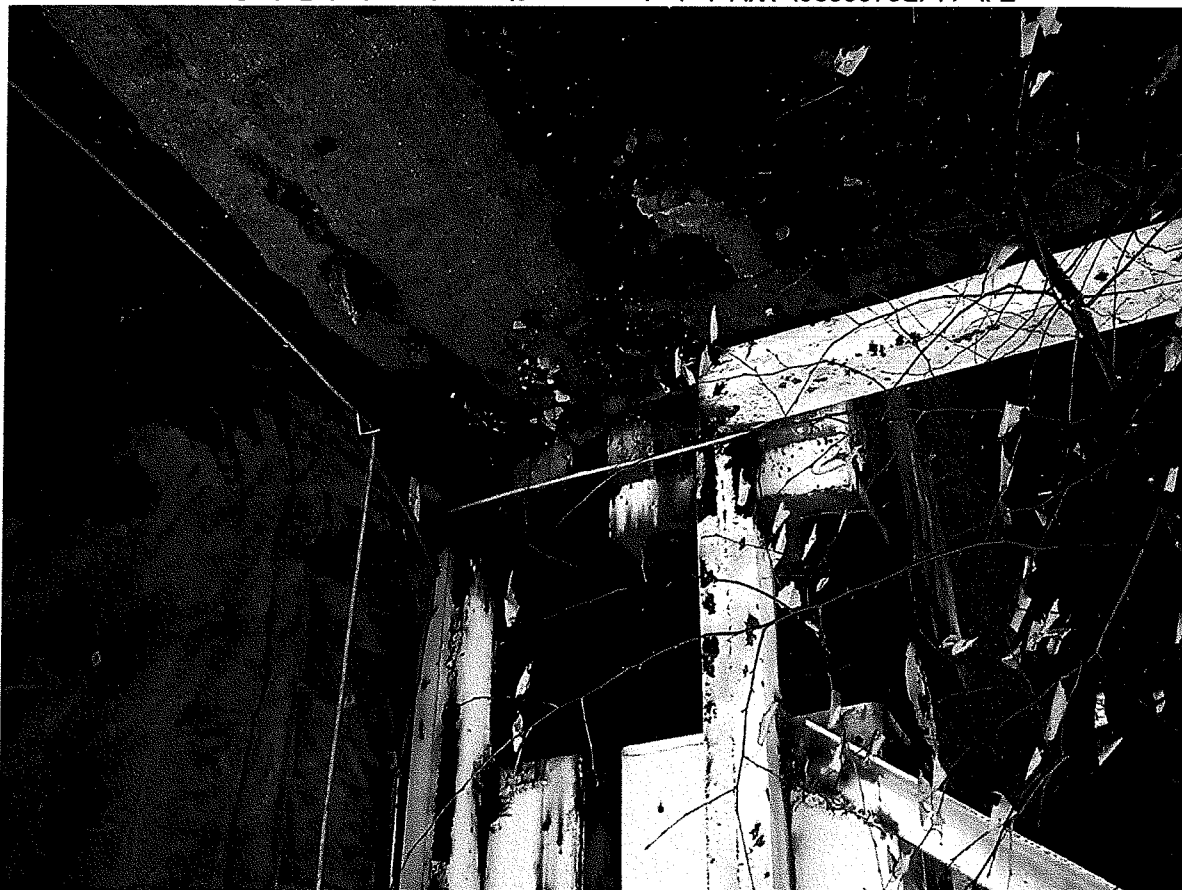
Zdjęcie 41 (P3180028) Widok dachu nawy północnej w osiach B do C - oś C 16 i 17 - brak murków ogniwowych i obróbek blacharskich, niezabezpieczona konstrukcja przeszkleń-

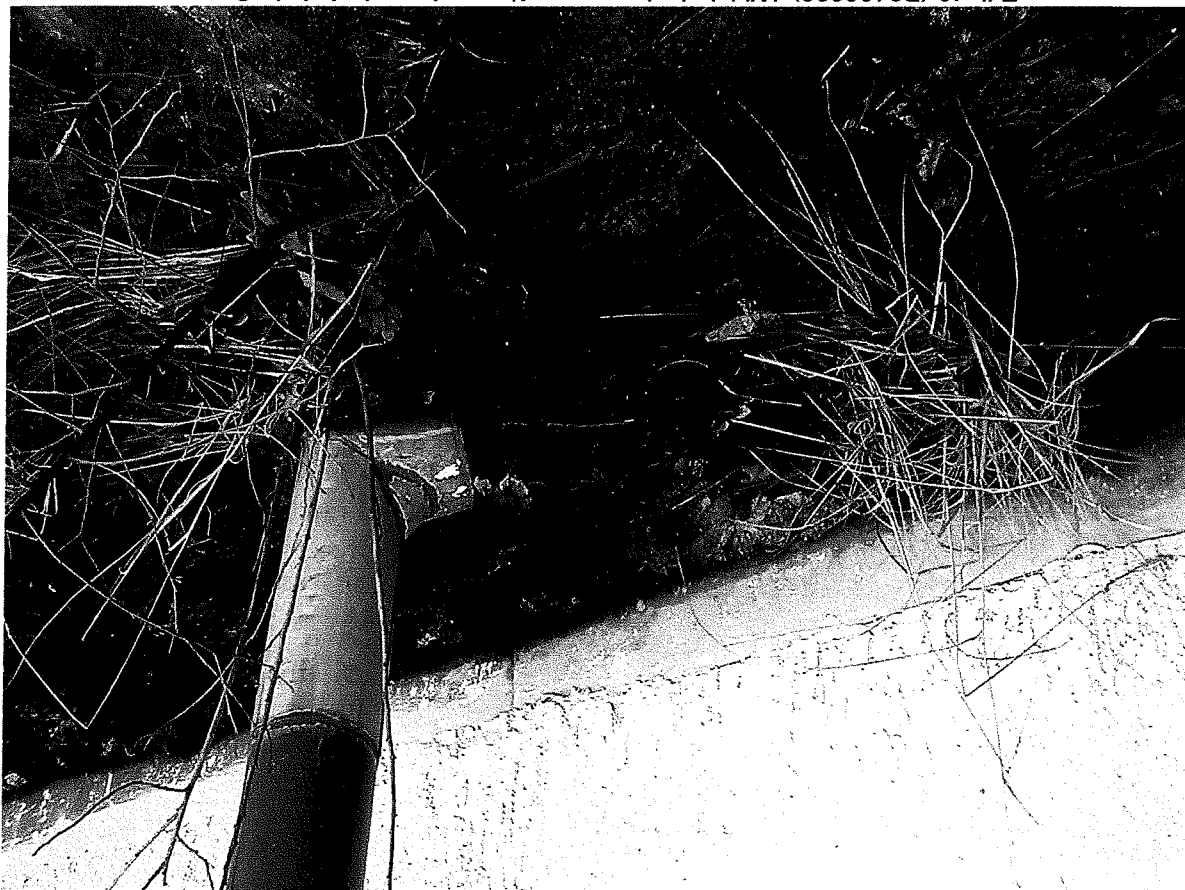
Zdjęcie 43 (P3180033) Widok dachu nawy północnej w osiach A do C  
- oś B 11 – widok zniszczonej papy przy ruście spustowej z daszku klatki schodowej do kosza dachowego-

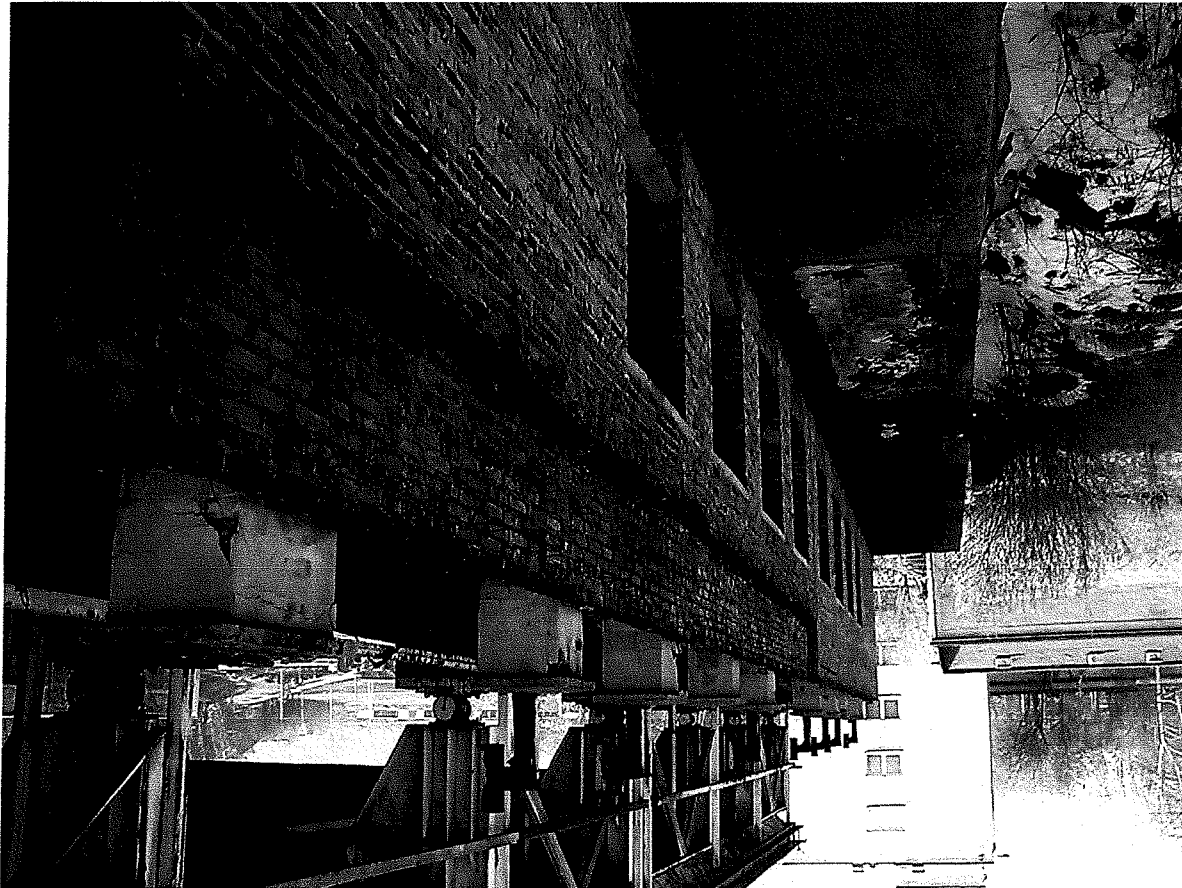
Zdjęcie 44 (P3180036) Widok dachu nawy północnej w osiach A do C  
- oś A-B 24-17 – widok tarasu nad parterem w stanie surowym oraz niewykonywanej ściany w osi B-

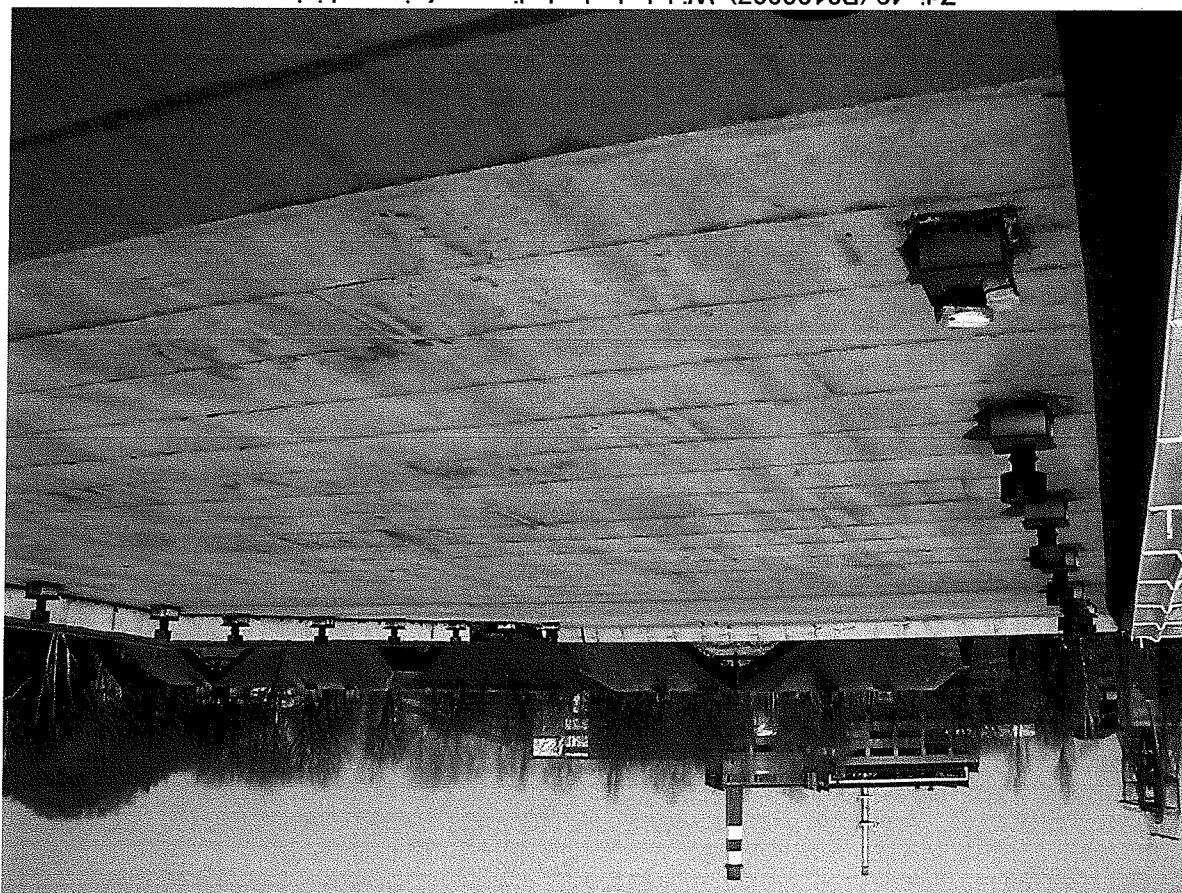
Zdj. 49 (P3180007) Widok dachu hali w części wysokiej

- widok ogólny na cały dach w osiach 24 do 21 – po lewej widoczny kominiek odpowietrzający bez daszku-

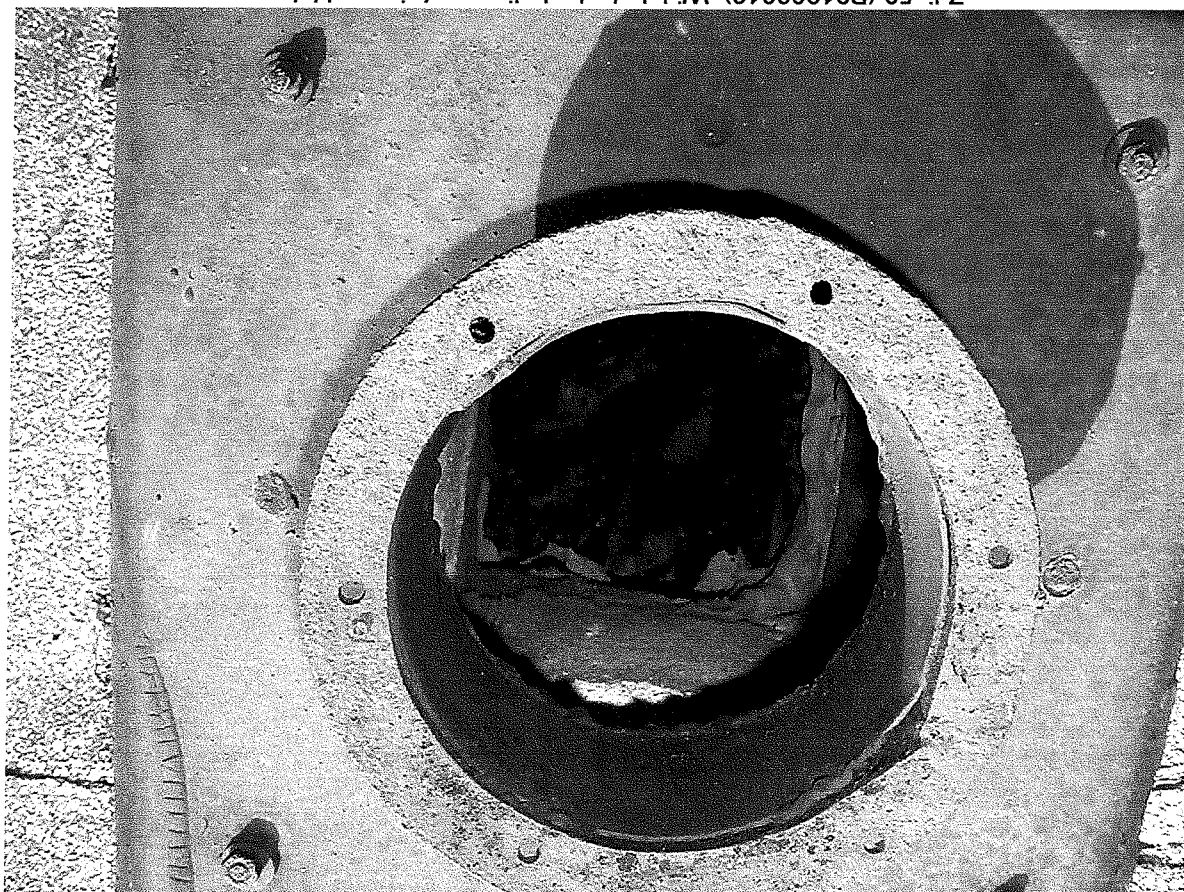
Zdj. 50 (P31800016) Widok dachu hali w części wysokiej

- widok kominika odpowietrzający bez daszku- w głębi zamoknięta izolacja termiczna-

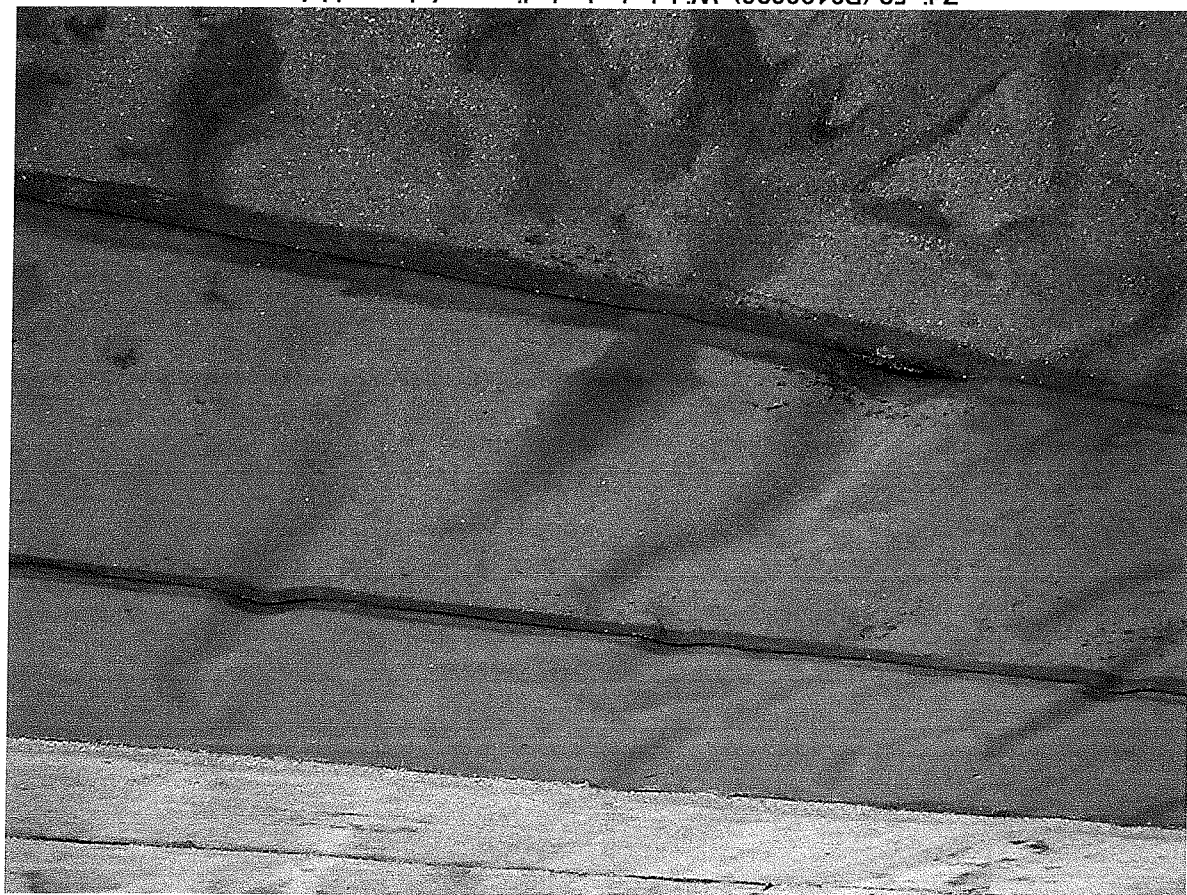
Zdj. 52 (P3180020) Widok dachu hali w części wysokiej  
- widok odklejających się trzech pasów papy w ośiach 21 do 24 od strony południowej -
