EKSPERTYZA STANU TECHNICZNEGO budynku hali widowiskowo - sportowej w Czerwionce przy ul. 3 Maja

OBIEKT : Hala widowiskowo - sportowa
Czerwionka, ul. 3 Maja

TEMAT : „Wykonanie inwentaryzacji budynku hali widowiskowo - sportowej w Czerwionce”.

NR PROJ : 65/18/2003

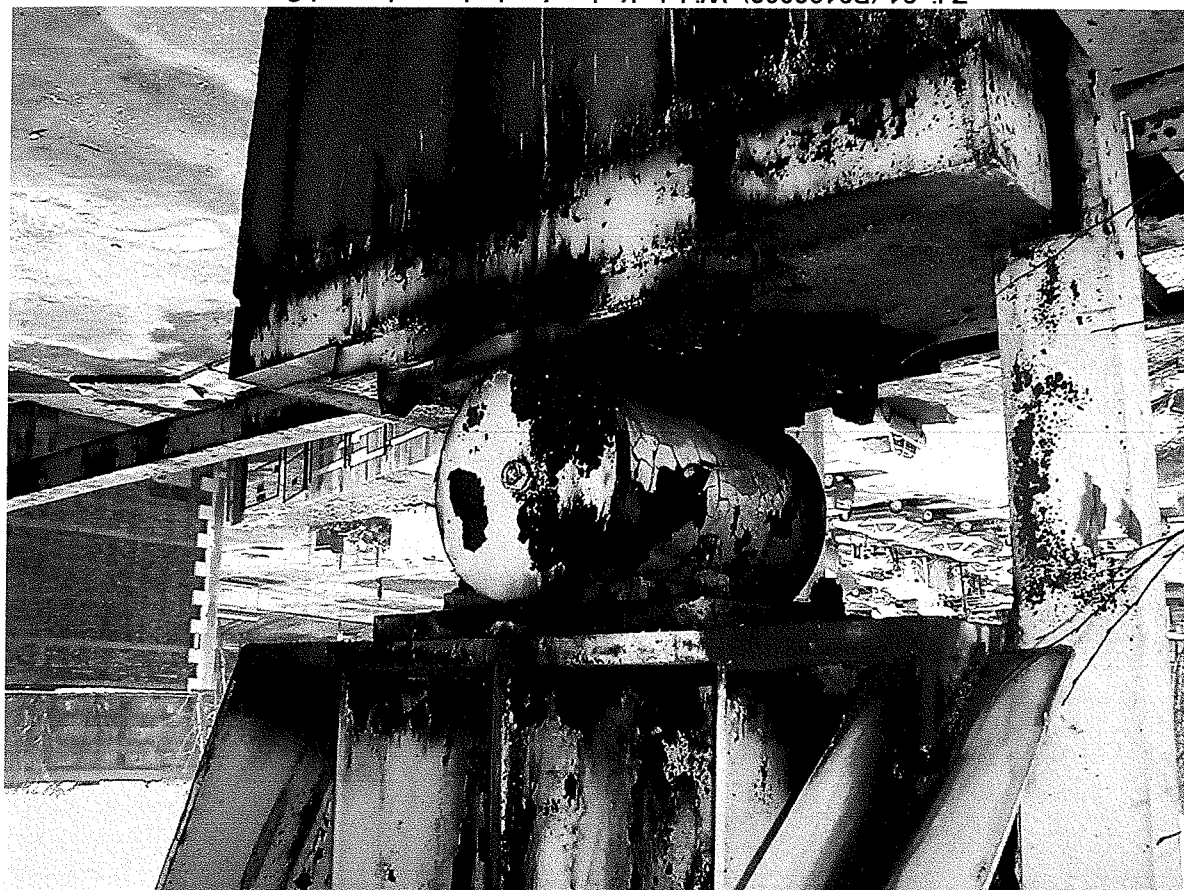
Na podstawie wykonanych szczegółowych oględzin i pomiarów konstrukcji dachu, stwierdzono brak widocznych uszkodzeń. Cała konstrukcja dachu: dźwigary dachowe wraz z łożyskami walcowymi, płatwie dachowe i stężenia, na skutek działania czynników atmosferycznych i braku stałej konserwacji uległa powierzchniowej korozji. Wyjątek stanowią tu przęty ϕ 32mm, zabetonowane w głowicy słupa i stanowiące zakotwienie dla podstawy łożyska dźwigarów. Są one mocno skorodowane, średnica przęta zmniejszyła się do wartości ϕ 28mm. Biorąc pod uwagę fakt, że stanowią one dodatkowy element kotwiący łożyska – podstawowym elementem jest ramka z kątownika 60*5 zamocowana w poziomie górnych krawędzi słupa żelbetowego, która jest skorodowana jedynie powierzchniowo - nie stanowi to zagrożenia dla bezpiecznej eksploatacji dźwigarów dachowych.

Zdj. 21 (P3180003) Widok dźwigarów dachowych w osi C
- widok łózyska dźwigarów w osi 24 -

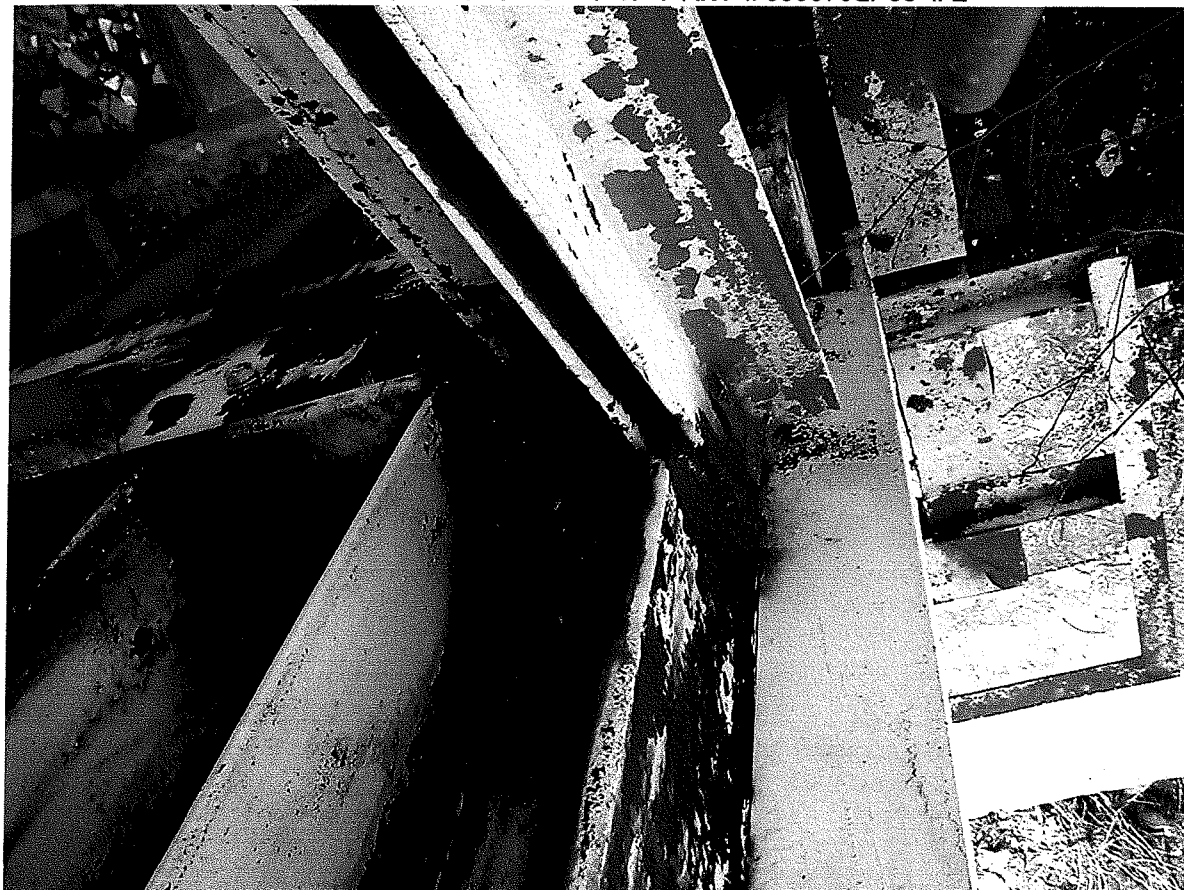
Zdj. 22 (P3180004) Widok dźwigarów dachowych w osi C
- widok łączenia stężeń pionowych w osi 24 - pęknięty spaw -

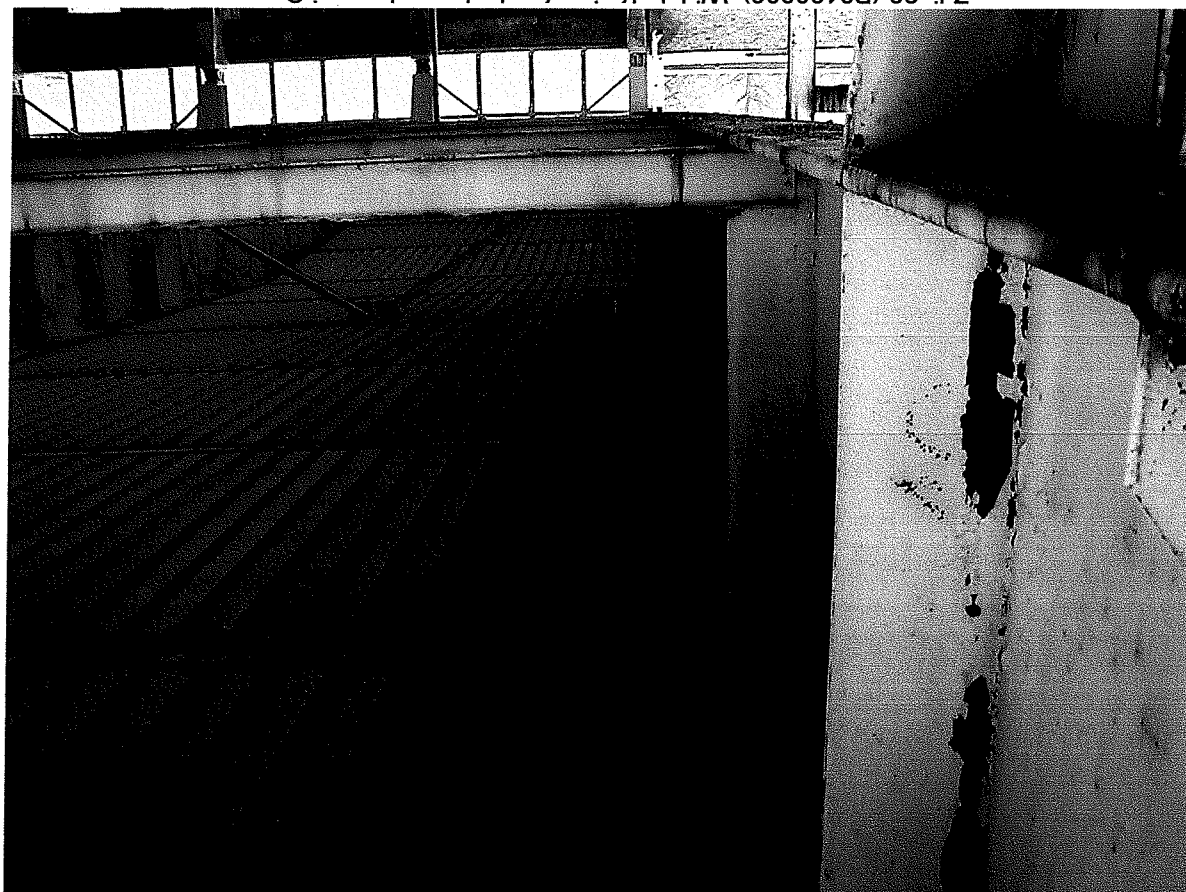
Na podstawie wykonanych obmiarów geodezyjnych stwierdzono, że cała konstrukcja budynku jest lekko przechylona w kierunku południowym średnio o 30 mm. Dźwigary dachowe wykazują ugięcie sięgające wartości około 60mm. Normowa wartość graniczna ugięcia dla dźwigarów dachowych wynosi:

$$L/250 = 36,0/250 = 0,144 \text{ m}$$

zatem ugięcie nie przekracza wartości granicznej.

Zdj. 23 (P3180006) Widok dźwigarów dachowych w osi C
- widok dźwigara dachowego w osi 24 – niewielkie trwałe ugięcie –

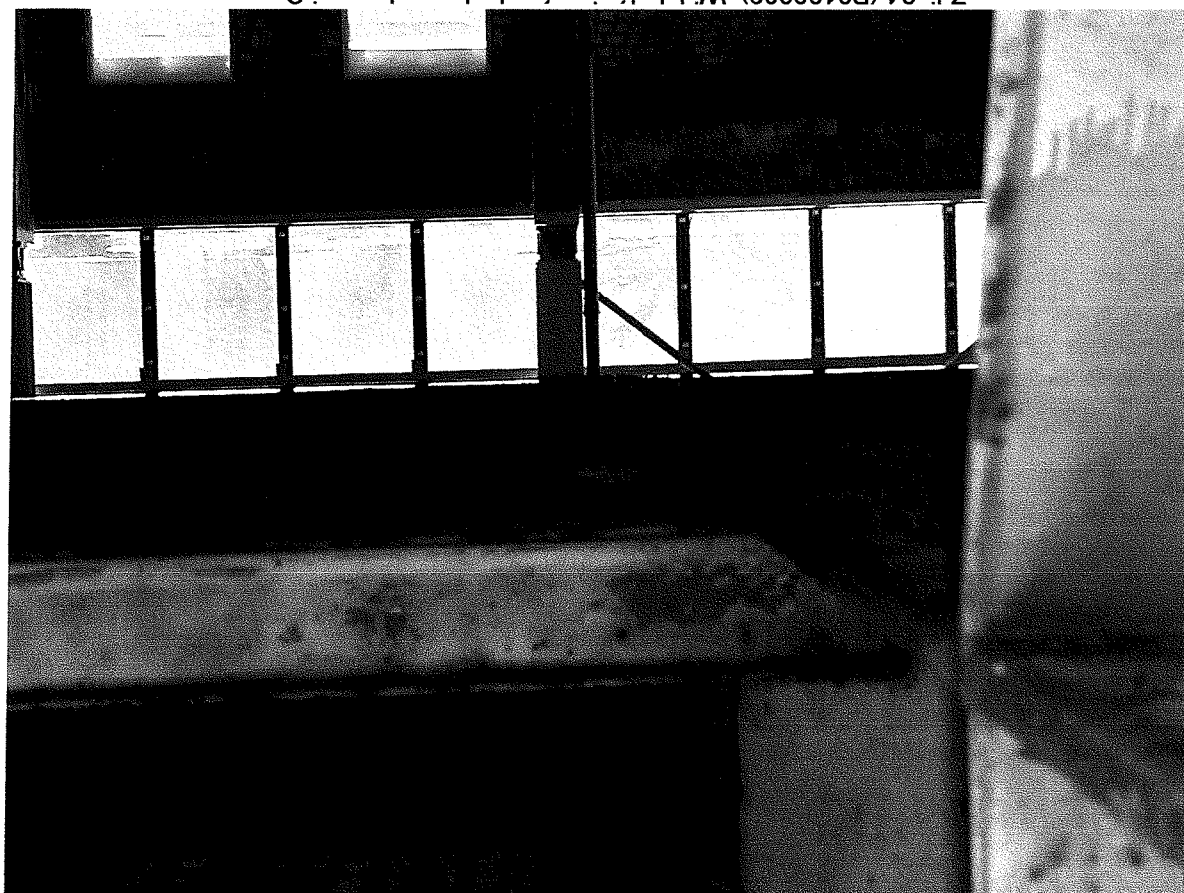
Zdj. 24 (P3180009) Widok dźwigarów dachowych w osi C
- widok dźwigara dachowego w osi 23 – niewielkie trwałe ugięcie –
